## TT-Owners-Club – FAQ - Innenraum – Inhaltsverzeichnis

## Coupé 8N: Die Hutablage knarrt!

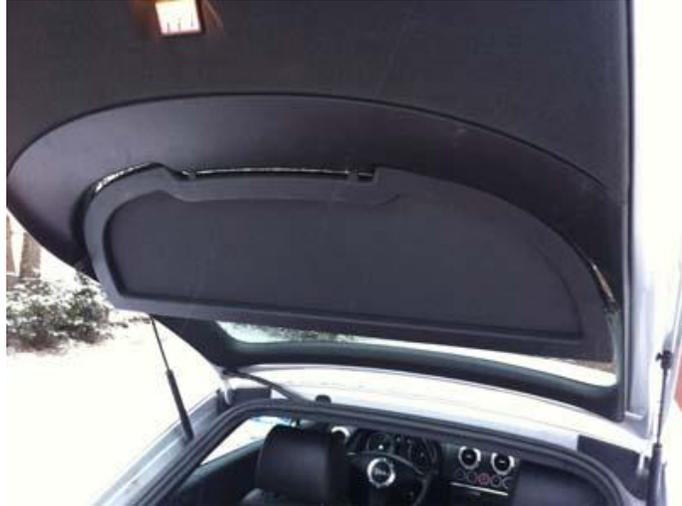
Die Hutablage ist aus zwei Hälften zusammengesetzt und das verursacht das knarrende Geräusch.

**Abhilfe:** Mit einem Schweizer Messer oder einem flachen Schraubenzieher die beiden Hälften voneinander trennen.

Das Oberteil in der inneren Außenkante mit Silikon (am besten transparent) bestreichen und auch die Verbindungsnippel die die beiden Teile verbinden.

Dann die beiden Hälften wieder zusammensetzen und das ganze säubern wie z.B. das eventuell hervorquellende Silikon.

Nach dem Aushärten des Silikons in ca. 2 - 4 Stunden ist das Knarren komplett weg.
