### TT-Owners-Club — FAQ - Karosserie — Inhaltsverzeichnis

#### 8N Coupé: Dach- und Skiträger

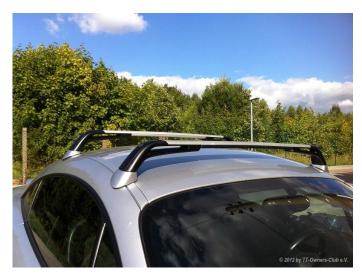
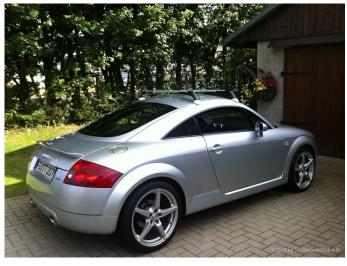
Einen passenden Dachträger für das TT Coupé gab es als Original-Audi-Zubehör. Die Bestell - Nr. des Grundträgers war: 8N0 071 126, Bestell - Nr. Skihalter (4 Paar Ski oder 2 Snowboards): 3B0 071 129, Bestell - Nr. Skihalter (6 Paar Ski oder 4 Snowboards): 3B0 071 129A, Bestell - Nr. Fahrradhalter: 1F0 071 128A (Der Fahrradhalter wird ursprünglich von der Fa. Mont Blanc unter dem Namen Barracuda hergestellt).

Auf den Grundträger passen auch handelsübliche Halter die auf Alu-Schienen-System ausgelegt sind. Bei Thule Halterungen funktionieren auch die Schlösser (andere Hersteller nicht getestet), es ist also ein OneKey System mit Grundträger und Halter möglich.

Gebrauchte Dachträger lassen sich gut restaurieren. Für die Demontage müssen nur die unteren Seitenfüße abgeschraubt werden, welche durch zwei M6 Inbus-Schrauben festgehalten werden, sowie eine weitere M6 Inbus-Schraube auf der oberen Seite der Winkelstücke. Nach dem lösen der oberen Schraube lassen sich die Winkelstücke von der Alu-Schiene abziehen. Zur Not wird durch einsprühen von WD40 die Gleitfähigkeit erhöht:) Viel Erfolg!!!!

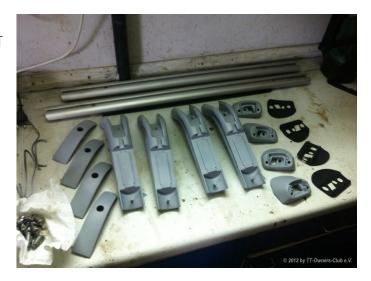
Wer sich diesem Aufwand nicht stellen möchte und seinem "Alten" TT ein Neuteil spendieren will, der wird im AfterMarket Sektor fündig. Die Fa.Thule bietet ebenfalls einen Dachträger an. Dieser ist jedoch optisch und technisch anders und wird deshalb gerne als 2.Wahl angesehen.

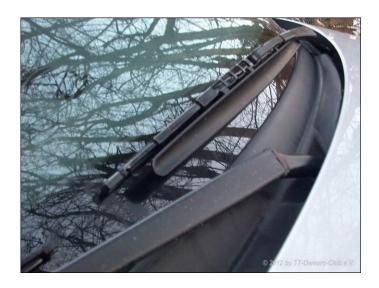
Die Scheibenwischer quietschen bzw. radieren über die Windschutzscheibe, obwohl sie noch nicht alt sind.

Scheibenwischergummis sind mit einer graphitähnlichen
Beschichtung behandelt, welche das Quietschen verhindern soll.
Minderwertiger Wischwasserzusatz kann die Ursache sein. Oder auch wenn zusätzlich Haushaltsspülmittel dem Wischwasser hinzugegeben

wird. Diese Haushaltsmittel beinhalten fettlösende Stoffe, welche die Beschichtung der Wischergummis angreifen.

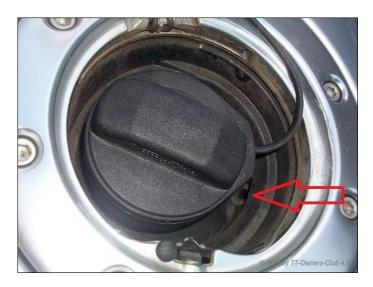
In den meisten Fällen ist für die Ursache der Verstopfung im Wasserablauf ein Gummipfropfen verantwortlich. Der für die Dämpfung des Tankdeckels neben der Arretierung befindliche Gummipfropfen hat sich gelöst und ist in die Öffnung gefallen. Dieser passt wie ein Stöpsel genau in die

Öffnung für den Wasserablauf. Folglich kann das bei einem Regenguss, oder das in der Waschanlage in die Tanköffnung gelangende Wasser nicht mehr abfließen.

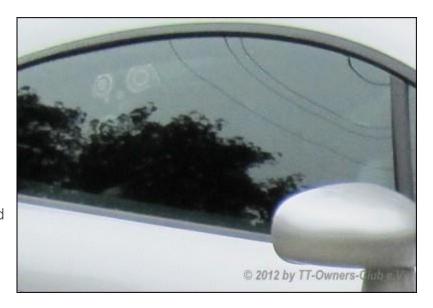
Der Anpressdruck der Seitenscheiben ist zu schwach. Eine einfache und schnelle Abhilfe - jedoch keine Garantie oder Dauerlösung - ist das Betätigen der Umlufttaste.

Am Türboden gibt es 4 Schrauben mit denen die Einstellelemente am Türboden festgeschraubt werden. Damit ist nichts zu verstellen. Man muss die 2 Muttern (leicht) lösen - die M10 Gewindebolzen aber gegen verdrehen halten. Dann entfernt man die 2 Kunststoffstopfen auf der Innenseite des Türbodens und verdreht mit einem (Außen-)Torxschlüssel die Einstellspindeln, bis die Scheibenvorspannung stimmt. Anschließend die M10 Gewindebolzen gegen Verdrehen sichern und M10 Mutter festdrehen. Eventuell muss nun auch die Einklemmkraft der Fensterheber angepasst werden. Trotzdem keine ganz so einfache Sache.

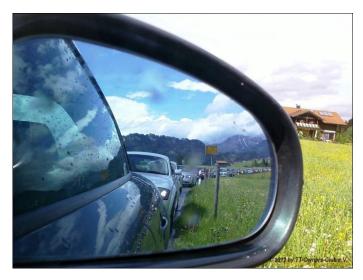
Ja, das ist richtig. Die Heizung der Außenspiegel hat deshalb keinen Schalter, weil sie über ein Bimetall automatisch geregelt wird. Dadurch ist der Spiegel immer frei und eine

Fehlfunktion, die zu erhöhtem Spritverbrauch führen kann oder zum Durchbrennen der Heizkabel im Sommer, ist ausgeschlossen.

Beim Audi TT ist es seit geraumer Zeit so, dass die Spiegelheizung thermostatisch geregelt wird. Erkennbar ist diese Regelung durch ein integriertes Bimetallthermoelement auf der Spiegelglasrückseite.

Die Beheizung der Spiegelflächen erfolgt bis zu einer Objekttemperatur von +15°C, die automatische Abschaltung bei Erreichen einer Objekttemperatur von +25°C. Die Toleranz beträgt +/-3°C.
